Analisis Kegagalan Struktur Ruang Aula Gedung Serbaguna Kabupaten Pidie Jaya

Cut Nella Asyifa¹ Muttaqin Hasan² Mochammad Afifuddin³

¹Mahasiswa, Jurusan Teknik Sipil, Universitas Syiah Kuala, Banda Aceh 23111, Indonesia

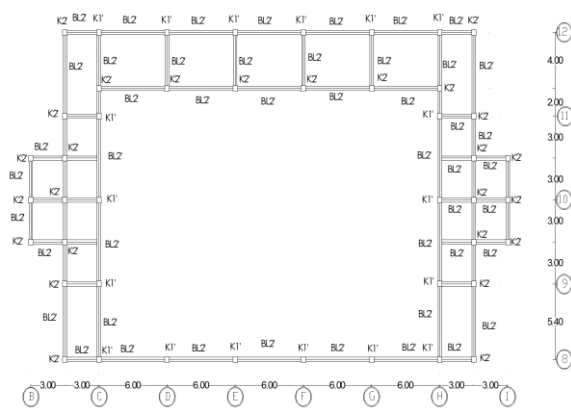
Gambar 1. Denah Struktur Ruang Aula

pada Ruang Aula Gedung Serbaguna Kabupaten Pidie Jaya yang terbuat dari baja komposit mengalami deformasi permanen yang cukup besar yaitu mencapai ± 420 mm pada bagian atas kolom lantai 3. Dalam analisis struktur, kolom lantai satu dianggap terjepit sempurna pada balok sloof, sehingga tidak diperkenankan terjadi rotasi pada kolom dititik pertemuan dengan balok sloof. Hasil pengamatan di lapangan menunjukkan bahwa terjadi rotasi pada kolom lantai satu dititik pertemuannya dengan sloof. Hal ini berarti kolom tidak terjepit sempurna di titik pertemuannya dengan balok sloof. Di samping itu juga dari denah pada Gambar 1

terlihat bahwa kolom pada bagian depan hanya terdapat satu baris saja, sehingga kekakuan struktur dalam arah y menjadi kecil. Kedua hal tersebut merupakan hipotesis (dugaan sementara) penyebab kegagalan struktur ruang aula ini. Maka perlu dilakukan penelitian untuk membuktikan hipotesis tersebut dengan cara melakukan analisis dinamis terhadap struktur tersebut. Analisis dilakukan terhadap dua model sebagai berikut :

Model 1 adalah struktur sebagaimana terpasang di lapangan yang denah strukturnya diperlihatkan pada Gambar 1.1 dengan diasumsikan tumpuan sendi dimana dibolehkan terjadi rotasi pada tumpuan. Besarnya nilai deformasi dari model 1 adalah karena kecilnya kekakuan struktur dalam arah Y, dimana hanya terdapat satu baris kolom pada bagian depan bangunan sebagaimana terlihat pada Gambar 1.1.

Berdasarkan hasil analisis tersebut terlihat bahwa kegagalan struktur Ruang Aula Gedung Serbaguna Kabupaten Pidie Jaya disebabkan oleh kurangnya kekakuan struktur dalam arah Y akibat hanya terdapat satu baris kolom pada bagian muka bangunan.

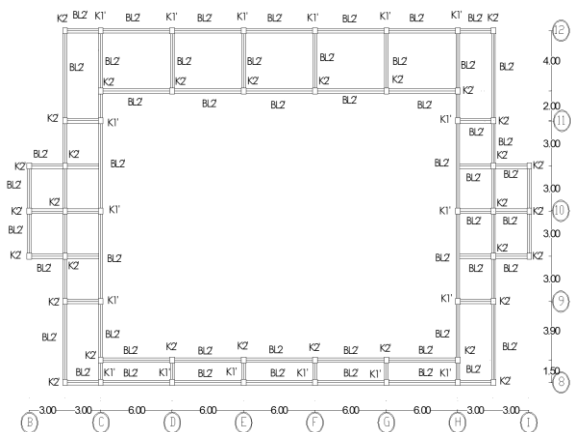
Gambar 2. Denah Struktur Modifikasi

Model 2 adalah struktur yang dimodifikasi dari kondisi yang ada di lapangan dengan cara menambah 6 buah kolom sebagaimana diperlihatkan pada Gambar 1.2, sehingga kekakuan struktur dalam arah Y dapat ditngkatkan. Model 2 diasumsikan tumpuan sendi dimana dibolehkan terjadi rotasi pada tumpuan. Hasil analisis *lateral displacement* dan simpangan antar lantai baik dalam arah Y masih di bawah nilai yang diizinkan oleh SNI 1726:2012. Hal ini menunjukkan bahwa berdasarkan nilai *lateral displacement* dalam arah Y, kondisi struktur masih dalam batas aman. Dengan kata lain dengan menambah satu baris kolom sebagaimana pada Gambar 2 dapat meningkatkan kekakuan struktur dalam arah Y, sehingga struktur menjadi aman.

Saran berdasarkan hasil penelitian ini adalah menambahkan 6 kolom pada bagian depan Ruang

Aula Gedung Serbaguna Kabupaten Pidie Jaya seperti pada denah modifikasi (Gambar 2). Melakukan analisis lebih lanjut terhadap Ruang Aula Gedung Serbaguna Kabupaten Pidie Jaya terhadap optimalisasi perencanaan seperti sambungan, tinjauan pondasi dan keadaan tanah di lokasi gedung.

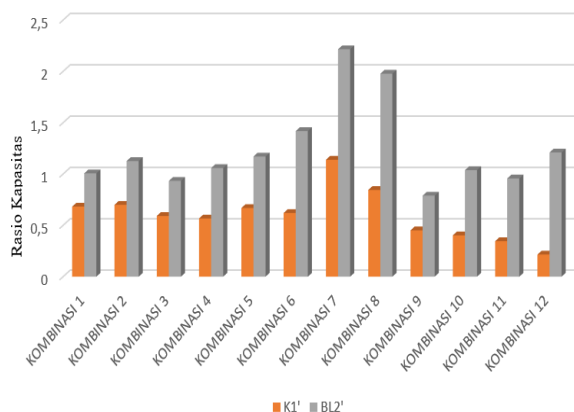
Gambar 3. Grafik Rasio Kapasitas Model 1

Berdasarkan grafik di atas diketahui rasio kapasitas kolom tertinggi pada kombinasi 7 yaitu sebesar 1,139 sedangkan rasio kapasitas balok tertinggi pada kombinasi 7 yaitu sebesar 2,216. Rasio kapasitas tertinggi dari kolom dan balok mempunyai nilai yang lebih besar dari 1,0 sehingga struktur

dengan model 1 sudah tidak aman dan akan mengalami kegagalan struktur.

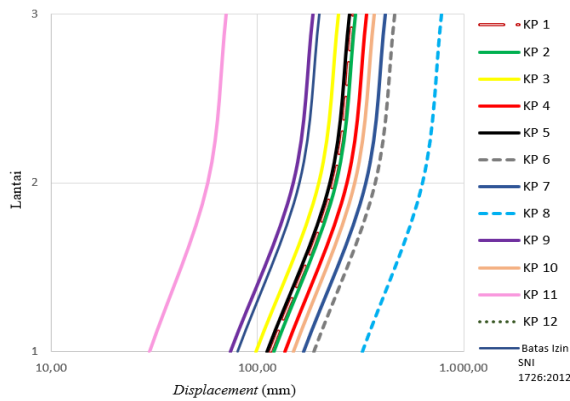
Gambar 4. Grafik Lateral Displacement arah Y Model 1

Gambar diatas menunjukkan besarnya *lateral displacement* arah Y untuk setiap kombinasi pembebanan (KP). Grafik *lateral displacement* arah Y model 1 menunjukkan *displacement* terbesar terjadi pada kombinasi pembebanan 8 (KP 8) sedangkan *displacement* terkecil pada kombinasi pembebanan 11 (KP 11). Berdasarkan Gambar 4.1 tersebut diketahui hanya kombinasi pembebanan 9 dan 11 yang memenuhi persyaratan nilai *lateral displacement* izin, sedangkan nilai *lateral displacement* untuk kombinasi pembebanan lainnya melebihi nilai maksimum yang diizinkan oleh SNI 1726:2012. Hal ini menunjukkan model 1 tidak aman berdasarkan analisis nilai *lateral displacement* arah Y

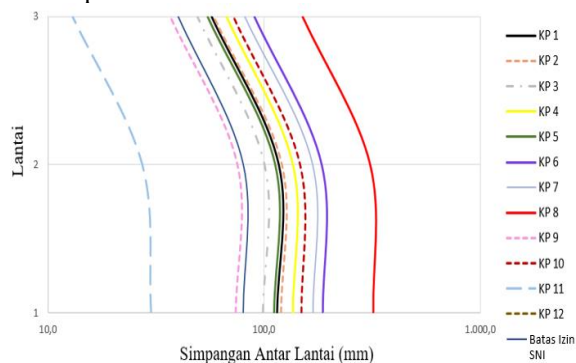
Gambar 5. Grafik Simpangan Antar Lantai

Gambar di atas menunjukkan nilai simpangan antar lantai arah Y model 1 Dari gambar tersebut

dapat diketahui nilai simpangan antar lantai terbesar terjadi pada kombinasi pembebanan 8 (KP 8) sedangkan simpangan antar lantai terkecil pada kombinasi pembebanan 11 (KP 11). Hampir keseluruhan nilai simpangan antar lantai arah Y melebihi nilai simpangan antar lantai yang diizinkan oleh SNI 1726:2012, sehingga struktur dengan model 1 ini tidak aman. Dengan memperhatikan nilai rasio kapasitas, simpangan lateral dan simpangan antar lantai yang diberikan di atas, dapat disimpulkan bahwa struktur model 1 tidak aman dan akan mengalami kegagalan struktur.

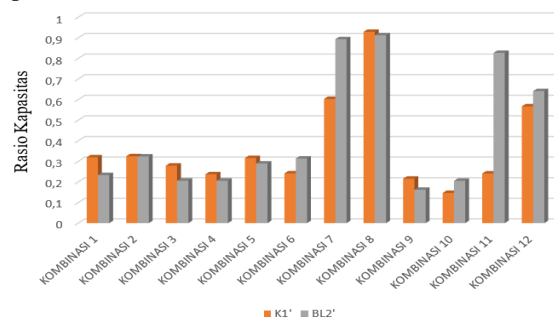
Gambar 6. Grafik Rasio Kapasitas Model 2

Gambar di atas memperlihatkan nilai rasio kapasitas dari kolom dan balok model 2 pada setiap kombinasi pembebanan. Rasio kapasitas kolom tertinggi terjadi pada kombinasi 8 yaitu sebesar 0,929 sedangkan rasio kapasitas balok tertinggi terjadi pada kombinasi 7 yaitu sebesar 0,912. Rasio kapasitas tertinggi dari kolom dan balok tersebut mempunyai nilai lebih kecil dari 1,0 dengan demikian struktur model 2 masih dalam kondisi aman.

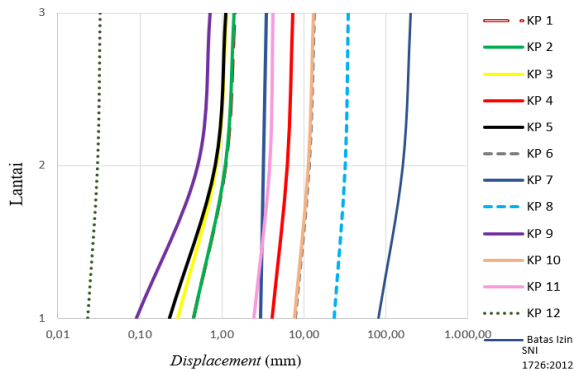
Gambar 7. Grafik Lateral Displacement arah Y Model 2

Gambar di atas menunjukkan nilai *lateral displacement* arah Y pada setiap kombinasi pembebanan (KP). Grafik *lateral displacement* arah Y model 2 menunjukkan *lateral displacement* terbesar terjadi pada kombinasi pembebanan 8 (KP 8) sedangkan *lateral displacement* terkecil terjadi pada kombinasi pembebanan 12 (KP 12). Keseluruhan nilai *lateral displacement* arah Y jauh lebih kecil dari persyaratan yang diberikan oleh SNI 1726:2012. Hal ini menunjukkan *lateral displacement* model 2 memenuhi persyaratan SNI 1726:2012.

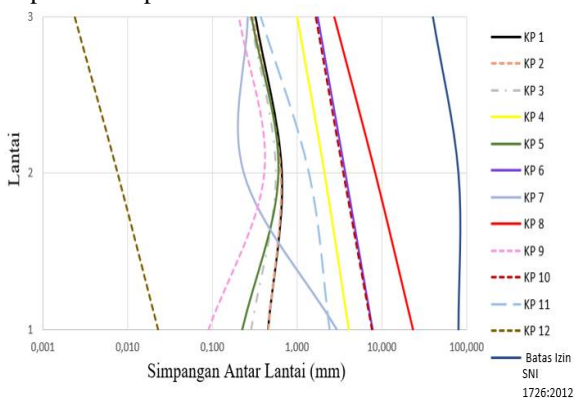
Gambar 8. Grafik Simpangan Antar Lantai

Gambar di atas adalah nilai simpangan antar lantai arah Y model 2 yang menunjukkan simpangan antar lantai arah Y terbesar terjadi pada kombinasi pembebanan 8 (KP 8) sedangkan simpangan antar lantai arah Y terkecil pada kombinasi pembebanan 12 (KP 12). Keseluruhan nilai simpangan antar lantai arah Y jauh lebih kecil dari persyaratan yang diberikan oleh SNI 1726:2012. Hal ini menunjukkan nilai simpangan antar lantai arah Y model 2 masih dalam batas aman. Berdasarkan nilai rasio kapasitas, perpindahan lateral dan simpangan antar lantai yang diberikan di atas, dapat disimpulkan bahwa struktur model 2 berada dalam kondisi aman dan tidak akan terjadi kegagalan struktur.
